Tema 15

REFORZAMIENTO Y ADECUACIÓN DE EDIFICIOS EXISTENTES

HENRIQUE ARNAL Y ELINOR NERI DE TORO

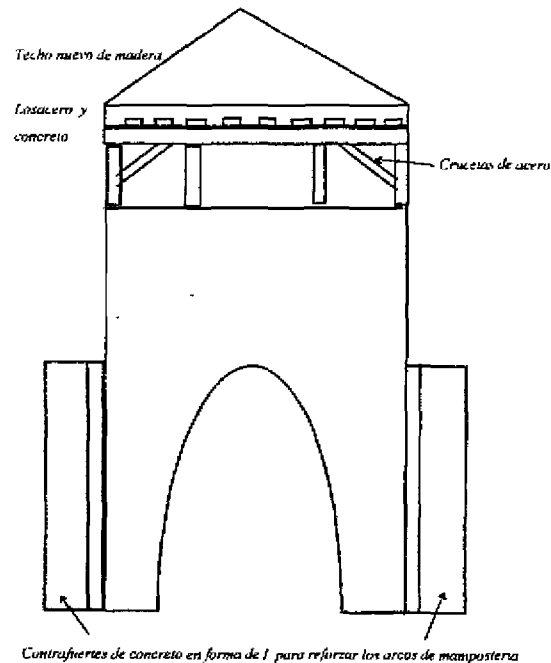
Figura 15.1

La Memorial Church de la Universidad de Stanford, construida en 1903, sufrió graves daños en el terremoto de 1906, y quedó, después de reparada, sin la torre central que tenía originalmente. En el sismo de Loma Prieta sufrió nuevamente daños severos en el crucero. Se diseñó un refuerzo a base de elementos de concreto y acero, tratando de afectar lo menos posible el aspecto histórico del edificio (Figura 15.1).

MEMORIAL CHURCH

- Se construyó un nuevo techo de madera contrachapada en sustitución del antiguo techo de madera deteriorado por el sismo.
- Se construyó el crucero con una placa de concreto liviano de 10 cm sobre láminas de metal.
- Se apoyó esta placa sobre una doble cruceta de vigas y columnas de acero.
- Se construyeron unos contrafuertes de concreto para reforzar los cuatro arcos de ladrillo existentes que soportan la doble cruceta de acero.

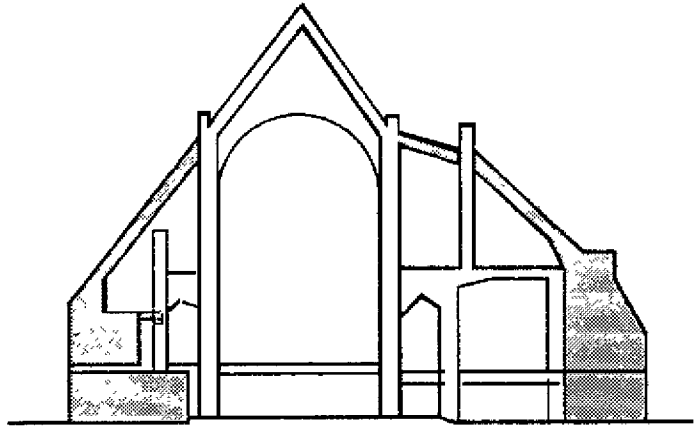
Figura 15.2

**IGESIA DE SANTO DOMINGO.
REFORZAMIENTO MEDIANTE ARBOTANTES EN ACUERDO CON SU ESTILO**

La Iglesia de Santo Domingo, muy apreciada en California por su estilo Neo-gótico americano, también sufrió daños en el terremoto. Después de repararla, se reforzó ante la amenaza de futuros sismos con unos arbotantes de concreto armado que aumentan su resistencia a fuerzas horizontales (Figura 15.2).

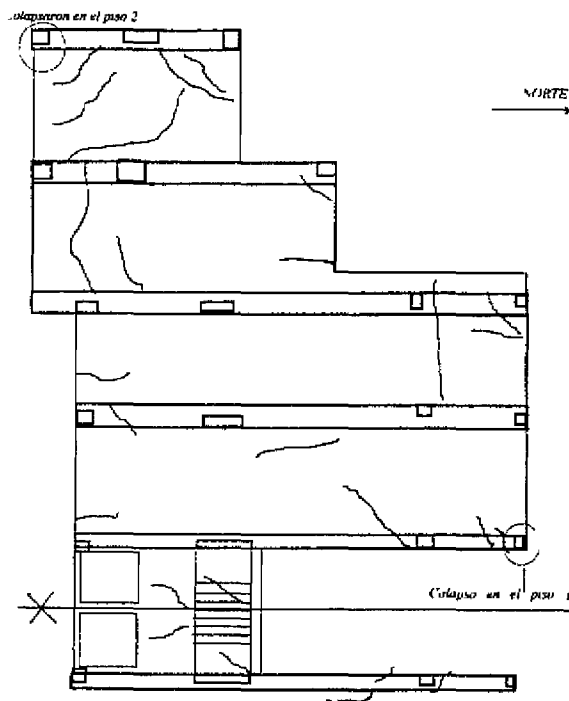
Figura 15.3

- Falla de una columna de fachada en el piso 1.
- Falla de 2 columnas de esquina en el piso 2.
- Las losas de los pisos 1 y 2 se agrietaron considerablemente ,en especial en la zona próxima a las columnas que fallaron .La de los pisos 3, 4, 5 y 6 presentaron grietas que disminuyen en espesor y extensión a medida que se asciende
- Las vigas están muy agrietadas en los pisos 1 y 2. Grietas menos abundantes en los pisos 3 y 5.
- La escalera se agrietó en los pisos 1, 2 y 3.

**ESTRUCTURA ORIGINAL
Y GRIETAS DEL PISO 1**

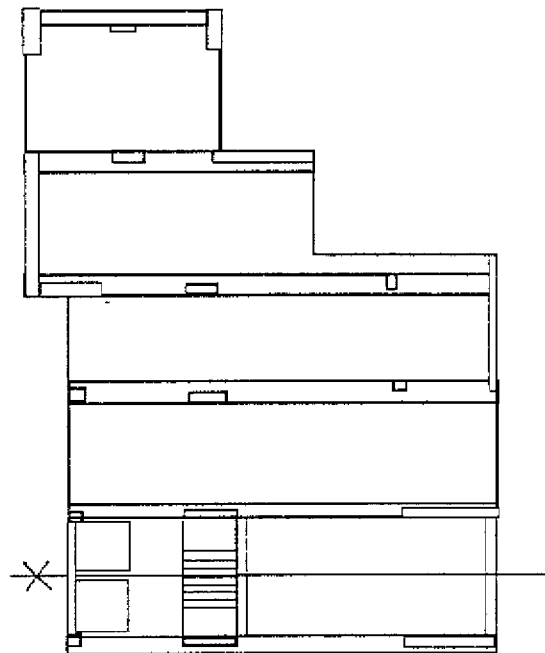
Figura 15.4

ESTRUCTURA REPARADA

Dicha estructura está constituida por 10 pantallas en dirección N-S y 5 pantallas y 4 contrafuertes en dirección E-O. Estos elementos se extienden hasta el décimo piso. Los dos cuerpos del Edificio se enlazaron en todos los pisos por medio de una viga entre columnas 30 y 31.

Todas las columnas dañadas quedaron englobadas en los nuevos elementos estructurales. En los casos de colapso de columnas se restituyeron sus condiciones de trabajos por medio de gatos. Las grietas en vigas y losas se repararon con concreto y usando resinas epóxicas para mejorar la adherencia entre las superficies nuevas y viejas.

Los nuevos elementos resistentes se fundaron sobre pilotes y cabezales nuevos.

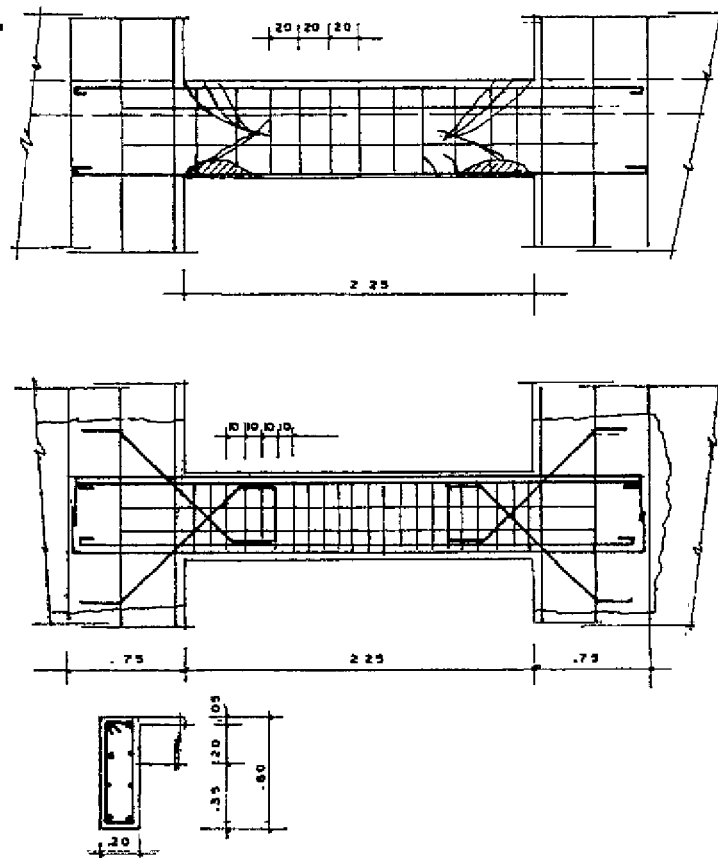
Figura 15.6

- Los dinteles de conexión entre las 2 mitades de la torre se agrietaron en los primeros nueve pisos.
- En los pisos 2,3,4 y 5, este agrietamiento era serio, con incipientes fallas progresivas en la vigas extremas; en el piso 1 y del 6 al 9, las grietas eran diagonales sencillas.

- Aparecieron grietas locales en la losa en la vecindad inmediata de los dinteles dañados.
- Estas grietas estaban confinadas a los pisos 2,3,4 y 5.
- Hubo agrietamiento en algunas caras de las pantallas de concreto del núcleo central.

DAÑO EN DINTELES Y
REFUERZO DEL DINTEL
RECONSTRUIDO

Demolición y reconstrucción de los dinteles en los pisos 1 a 5 que fueron los más dañados. Se reforzaron convenientemente para la fuerza cortante y la flexión. Para la adherencia del concreto nuevo con el viejo, se uso resina epóxica apropiada.

Los dinteles por encima del piso 5, donde hubo daños menores, se repararon inyectando las grietas con resina epóxica de baja viscosidad.

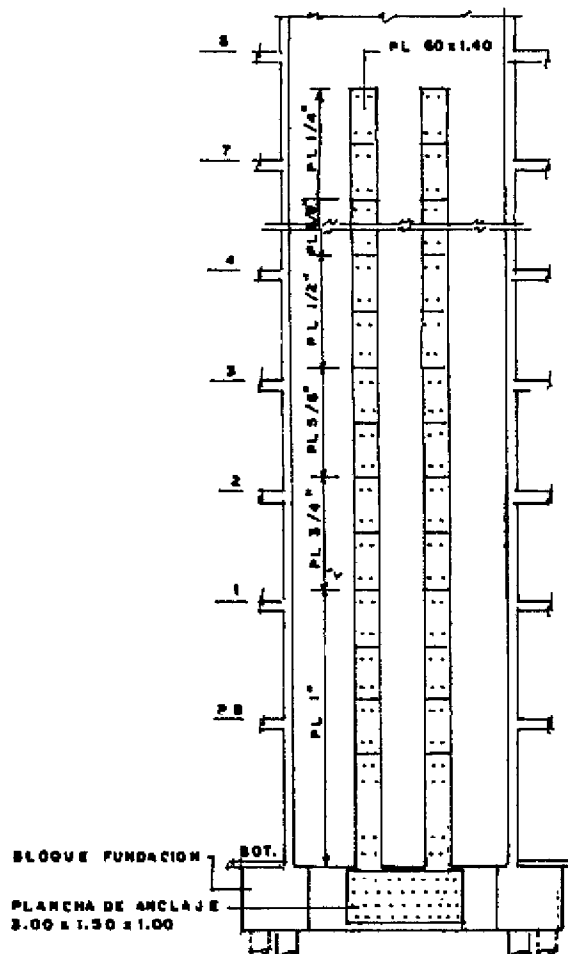
Figura 15.7

REFUERZO DE
LAS PANTALLAS DAÑADAS,
CON PLANCHAS DE ACERO

Se reforzaron las pantallas con planchas de acero en las caras donde hubo agrietamiento. Ellas se extienden desde la fundación, donde están convenientemente ancladas hasta el séptimo piso. Se fijaron a la superficie de concreto mediante pernos ASTM-A193 grado B7 con rosca en toda su longitud. Después de colocados se inyectaron los agujeros con mortero expansivo. Las planchas tienen espesores variables de abajo hacia arriba. Las piezas de acero tienen dimensiones pequeñas para que puedan manejarse manualmente. Antes de su colocación se pinto la superficie de concreto con epoxi y se remato con un mortero rico en cemento para obtener un buen asiento para las planchas. Como ellas tenían que soldarse entre si, se ubicaron sin apretar las tuercas a fin de permitir las deformaciones térmicas durante el proceso de soldadura. Al terminar, se apretaron las tuercas.

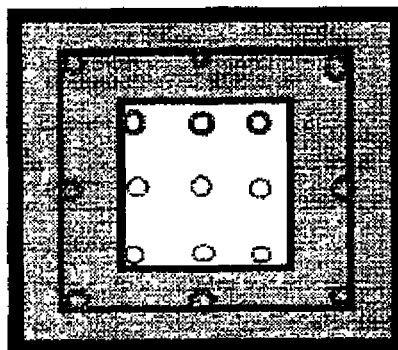
Figura 15.8

REFUERZO DE COLUMNAS

Las columnas se reforzaron añadiendo refuerzo metálico y engrosándolas 10 cm a lado y lado para lograr un buen vaciado del concreto (ver Figura 15.8).

Se agregó una cantidad de refuerzo igual a 1.5 veces la diferencia entre el acero requerido y el existente procediendo de manera conservadora.

La superficie de la columna se pintó con epoxi previamente al vaciado del concreto lo cual debe hacerse mientras el epoxi está todavía pegajoso; para ello debe usarse un producto de secamiento lento.

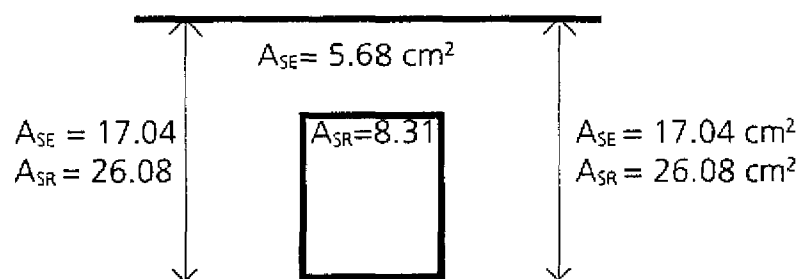
Figura 15.9

El acero a suministrar sería $(26.08-17.04) = 9.04$; $9.04 \times 1.5 = 13.56 \text{ cms}^2$

El acero existente en el borde de las pantallas estaba constituido por 6ϕ de $3/4''$ ($A_s = 17.04 \text{ cm}^2$), en los dinteles existían 2ϕ de $3/4''$ arriba y 2ϕ de $3/4''$ abajo (5.68 cm^2)

Éstos valores corresponden al nivel 1 que es el más desfavorable. Se observa que hay deficiencia de acero en la mayoría de las pantallas reseñadas.

El edificio debe ser reforzado añadiendo acero en los extremos de las pantallas, aún cuando su parte central de las pantallas esta bien reforzada para corte con una malla apropiada de refuerzo.

A fin de minimizar la ruptura de elementos existentes se hizo un proyecto de engrosamiento de pantallas y dinteles agregando acero en los extremos o cabezas de las pantallas y agregando barras horizontales y diagonales en los dinteles, así como estribos.

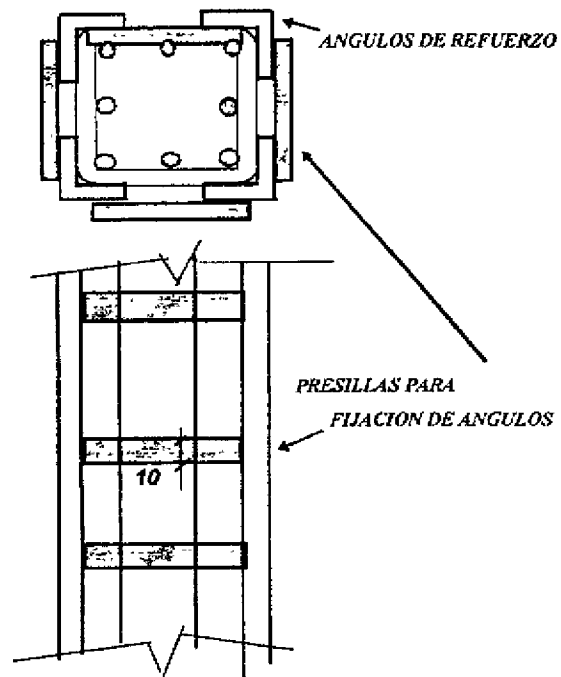
Figura 15.10

REFUERZO DE LAS COLUMNAS

Las columnas se reforzaron con ángulos metálicos colocados en las esquinas las cuales fueron previamente redondeadas para una mejor colocación de los ángulos.

Las presillas constituidas por planchas de 3/8" se soldaron estando calientes, para que al enfriarse se acortaran produciendo un buen contacto entre los ángulos y la superficie de la columna.

Para hacer más fuerte el nodo y mantener la continuidad de un tramo de columna con el tramo superior, se colocaron presillas más amplias en el nodo y barras cuadradas de 1" para lograr continuidad. (Ver figuras). Las presillas o planchas de refuerzo del nodo se dispusieron para lograr una mejor unión con las barras cuadradas de 1"

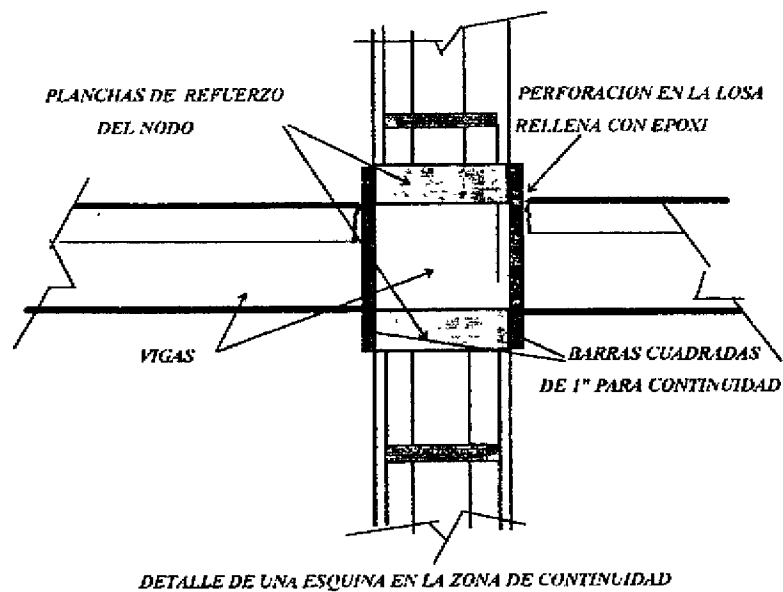
Figura 15.11

PLANCHA DE 3/4" PARA REFUERZO DEL NODO
