Tema 15

REFORZAMIENTO Y ADECUACIÓN DE EDIFICIOS EXISTENTES

HENRIQUE ARNAL Y ELINOR NERI DE TORO

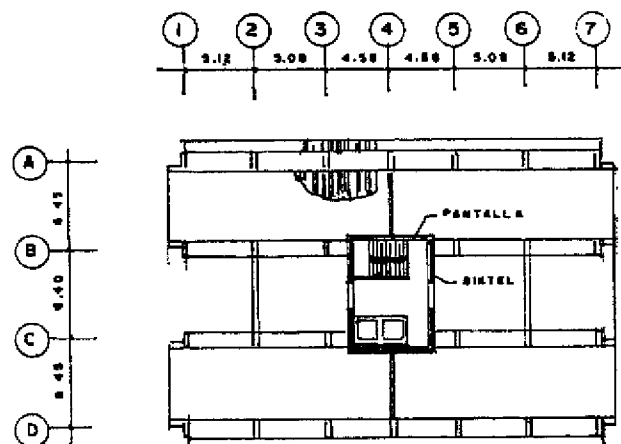
Figura 15.5

PLANTA TIPO DEL EDIFICIO

- Los dinteles de conexión entre las 2 mitades de la torre se agrietaron en los primeros nueve pisos.
- En los pisos 2,3,4 y 5, este agrietamiento era serio, con incipientes fallas progresivas en la vigas extremas; en el piso 1 y del 6 al 9, las grietas eran diagonales sencillas.

- Aparecieron grietas locales en la losa en la vecindad inmediata de los dinteles dañados.
- Estas grietas estaban confinadas a los pisos 2,3,4 y 5.
- Hubo agrietamiento en algunas caras de las pantallas de concreto del núcleo central.

- Hubo daños extensos en tabiquería, en especial en los pisos 2 a 5. La más afectada fue la pared del eje 4 que conecta la torre de concreto con las columnas de fachada, así como las paredes de las fachadas Este y Oeste y los tabiques del eje 5 que se derrumbaron en los pisos inferiores.

- Fuera de los dinteles ya mencionados, el resto de la estructura no fue afectada por el sismo. Por encima del noveno piso no presentaba daños
- Algunas columnas tuvieron agrietamiento incipiente en la zona de pórticos.

Los dinteles por encima del piso 5, donde hubo daños menores, se repararon inyectando las grietas con resina epóxica de baja viscosidad.

Se reforzaron las pantallas con planchas de acero en las caras donde hubo agrietamiento. Ellas se extienden desde la fundación, donde están convenientemente ancladas hasta el séptimo piso. Se fijaron a la superficie de concreto mediante pernos ASTM-A193 grado B7 con rosca en toda su longitud. Después de colocados se inyectaron los agujeros con mortero expansivo. Las planchas tienen espesores variables de abajo hacia arriba. Las piezas de acero tienen dimensiones pequeñas para que puedan manejarse manualmente. Antes de su colocación se pinto la superficie de concreto con epoxi y se remato con un mortero rico en cemento para obtener un buen asiento para las planchas. Como ellas tenían que soldarse entre si, se ubicaron sin apretar las tuercas a fin de permitir las deformaciones térmicas durante el proceso de soldadura. Al terminar, se apretaron las tuercas.
